## ANALISA FAKTOR-FAKTOR PENYEBAB Pengeroposan BETON KOLOM PADA PROYEK GEDUNG

Aulia Ayu Maharani, Budi Priyanto

Universitas Muhammadiyah Surakarta

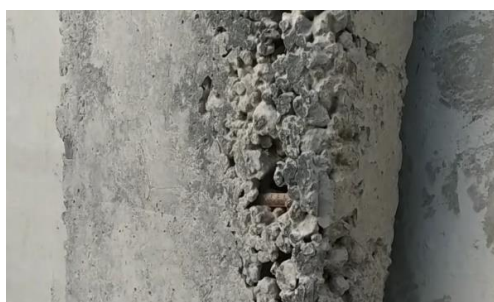
Gambar 1. Kolom Keropos

<b>Faktor</b>	<b>Penyebab</b>
Teknis	Tahap pencampuran beton yang kurang tepat
	Pembongkaran bekisting yang terlalu cepat
Pekerja	Proses pemadatan yang kurang sempurna
	Pembuatan adukan cor dilakukan asal-asalan
	Pemasangan baja tulangan yang salah
Material	Perbandingan material yang tidak tepat
	Bekisting yang digunakan kotor

Ketika terdapat beton kolom yang keropos, langkah yang harus dilakukan yaitu dengan menutup bagian beton kolom yang keropos dengan metode *grouting* (Poerwodihardjo & Istiningsih, 2020). Metode *grouting* merupakan metode yang memiliki tujuan untuk memperbaiki beton yang keropos maupun retak-retak dengan cara mengisi ruang yang kosong pada beton (Katino, 2019). Sebelum metode *grouting*, terlebih dahulu dilakukan tahap *drilling* atau pengeboran pada beton berdasarkan kedalaman beton yang keropos tersebut (Ricki, 2019). Kemudian dilanjutkan metode *grouting* dengan cara mengaplikasikan semen grout ke bagian beton yang keropos. Material yang digunakan pada metode *grouting* tersebut yaitu Sika Grout 125 (Gambar 2) dengan perbandingan 1:1 antara air dan semen.
