Journal of Comprehensive Science
p-ISSN: 2962-4738 e-ISSN: 2962-4584
Vol. 2 No. 5 Mei 2023

**KAJIAN PENGENDALIAN MUTU KONSTRUKSI PADA PELAKSANAAN
PEMBANGUNAN GEDUNG GELANGGANG INOVASI DAN KREATIVITAS
MAHASISWA UNIVERSITAS GADJAH MADA**

Mega Kesuma Wardani, Budi Priyanto
Universitas Muhammadiyah Surakarta
Email: d100190139@student.ums.ac.id, bp225@ums.id

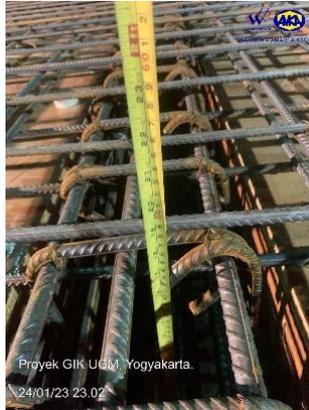
Sering dijumpai saat dilakukannya *checklist* pekerjaan, hasil pekerjaan masih keliru dan tidak sesuai dengan apa yang direncanakan. Salah satu penyebabnya karena kesalahan pekerja yang kurang cermat membaca acuan dari gambar kerja (Hendrastuti, 2019). Contoh kesalahan yang dijumpai yaitu saat *checking* item pekerjaan balok. Beberapa kesalahan yang sering ditemukan adalah sebagai berikut.

1. Tinggi (h) dan lebar (b) bekisting tidak sesuai ukuran rencana, sehingga selimut beton tidak tercapai.
2. Kelengkapan tulangan, mulai dari jumlah tulangan utama yang kurang ataupun lebih, pemasangan peminggang ataupun ties yang kurang, jarak antar begel yang tidak sesuai, dan lainnya.
3. Posisi tulangan utama yang tidak sesuai. Terkadang dijumpai tulangan utama yang posisinya terbalik, contohnya tulangan atas dan tulangan bawah yang

pemasangannya terbalik sehingga jumlah tulangan yang seharusnya terpasang ditulangan atas justru terpasang ditulangan bawah begitupun sebaliknya.

4. Kesalahan pemasangan tipe balok. Pada posisi *Grid* tertentu yang seharusnya dipasang balok tipe BA5 namun realisasinya terpasang balok tipe BA6.

Gambar 3.2. Tinggi (h) bekisting tidak sesuai rencana

Dilakukan perbaikan saat itu juga dengan mengonfirmasi pelaksana area pekerjaan tersebut (Akrim, Nurzannah, & Ginting, 2018). Kemudian pelaksana memerintahkan perbaikan kepada pekerja.

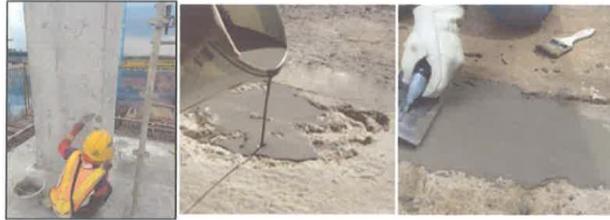
Hasil dari pengecoran kolom lanjutan/menerus, pada sambungan tersebut hasil pengecoran permukaannya tidak rata yaitu menonjol atau keropos kategori ringan. Permukaan beton yang tidak rata disebabkan karena tidak adanya busa di dalam bekisting yang berfungsi untuk menahan keluarnya air semen (Putri, 2016). Beton keropos disebabkan karena tidak diberikan calbond, erosi oleh air atau abrasi dari benda-benda padat sehingga menyebabkan permukaan beton terkelupas.

Gambar 3.4. Pekerjaan adukan mortar

Untuk mengatasi masalah tersebut dilakukan metode repair beton. Untuk permukaan yang tidak rata menonjol dapat diratakan dengan gerinda. Untuk permukaan yang keropos ringan dapat dilakukan dengan pembersihan terlebih dahulu, dan diperbaiki dengan campuran pasir, semen dan air atau dengan menggunakan mortar instan.

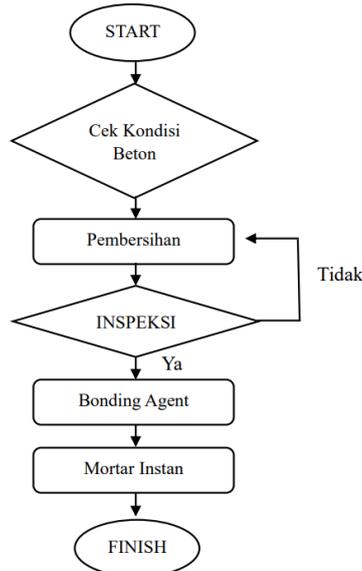
Gambar 3.5. Bagan alir pekerjaan perbaikan beton keropos ringan

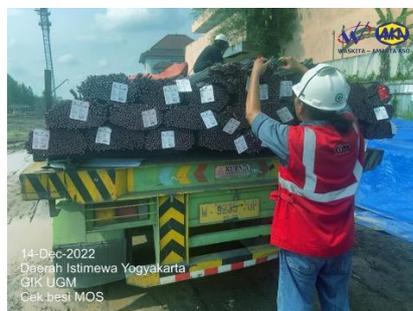
Berdasarkan jadwal pengiriman besi tulangan, terjadwal pengiriman besi pada tanggal 13 Desember 2022. Pengiriman material berupa besi tulangan ulir diameter 10 mm sebanyak 8.100 batang. Estimasi material tiba diproyek adalah 1 hari setelah pengiriman karena pengiriman dari kota Surabaya ke Yogyakarta. Besi tulangan tiba diproyek tepat waktu pada tanggal 14 Desember 2022. Berikut merupakan surat jalan MOS besi tulangan.

Gambar 3.7. Besi tulangan tiba diproyek

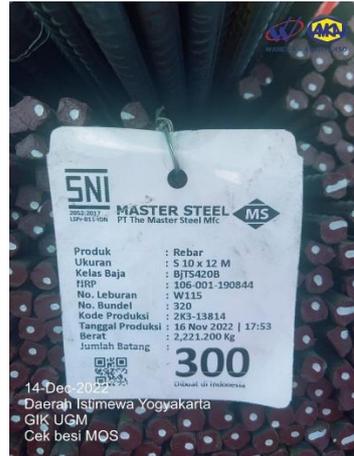
Kemudian dilakukan inspeksi pada MOS besi tulangan. Inspeksi yang dilakukan antara lain menghitung jumlah besi, mengukur diameter besi menggunakan jangka sorong dan panjang besi menggunakan meteran (Rania Salsabila & Fauzan, 2022). Hasil inspeksi dicocokkan dengan surat jalan atau surat pemesanan. Dari hasil inspeksi, besi yang digunakan sudah sesuai dengan Rencana Kerja dan Syarat-syarat Teknis (RKS) yaitu:

- Material: Besi D-10 x 12 m
- Merk: Master Steel
- Tulangan Ulir

Gambar 3.8. Pengukuran diameter MOS besi MS

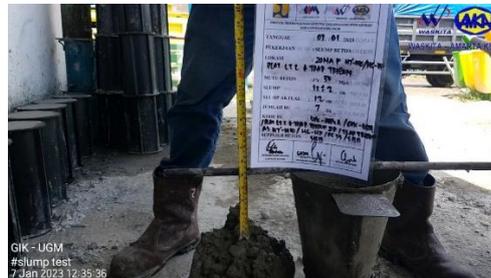
kekentalan adonan beton agar hasil akhirnya bisa mencapai nilai kuat tekan yang telah ditentukan. Beton yang digunakan sesuai dengan Rencana Kerja dan Syarat-syarat Teknis (RKS) yaitu:

- Mutu beton: $f'c$ 35 Mpa
- Supplier beton: Solusi Bangun Beton (SBB)
- Syarat Slump: 12 ± 2 cm, slump aktual 12 cm.

Gambar 3.11. MOS Beton *ready mix*
