Journal of Comprehensive Science
p-ISSN: 2962-4738 e-ISSN: 2962-4584
Vol. 3. No. 9, September 2024

Peningkatan Keselamatan Lalu Lintas pada Ruas Jalan Phh Mustofa di Kota Bandung

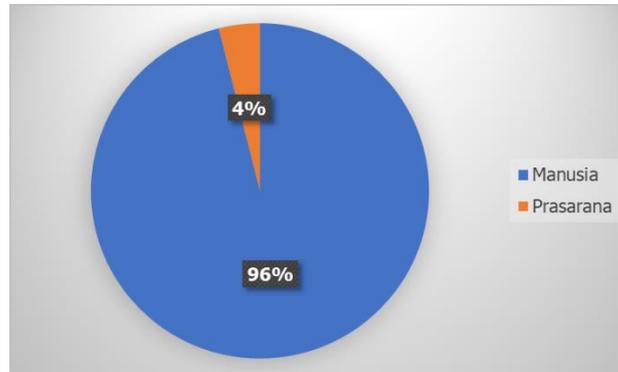
Gambar 1 Faktor Penyebab Kecelakaan

Berdasarkan hasil analisis yang didapatkan pada kronologi kecelakaan dari satlantas polresta Bandung dapat diketahui bahwa penyebab kecelakaan di Jalan PHH Mustofa didominasi oleh manusia, yang mana hampir seluruh kejadian terjadi dikarenakan kelalaian manusia. Sebesar 4% lainnya penyebab kecelakaan disebabkan oleh faktor prasarana jalan yang kurang optimal ataupun tidak sesuai dengan standar.

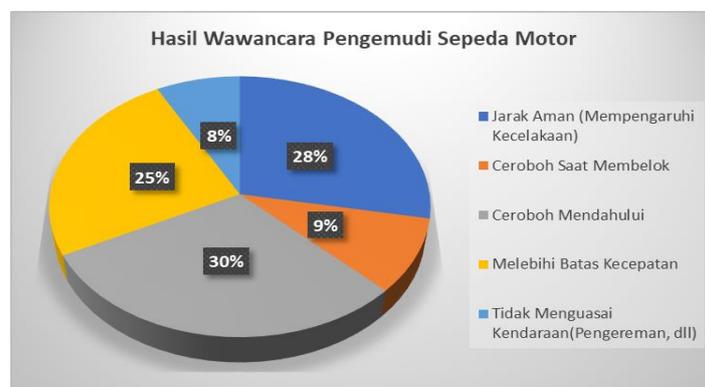
Gambar 2 Hasil Wawancara Pengemudi Sepeda Motor

Setelah dilakukan survei wawancara melalui narasumber di Jl. PHH Mustofa berdasarkan dari 397 responden diketahui bahwa perilaku pengemudi penyebab kecelakaan yang memiliki

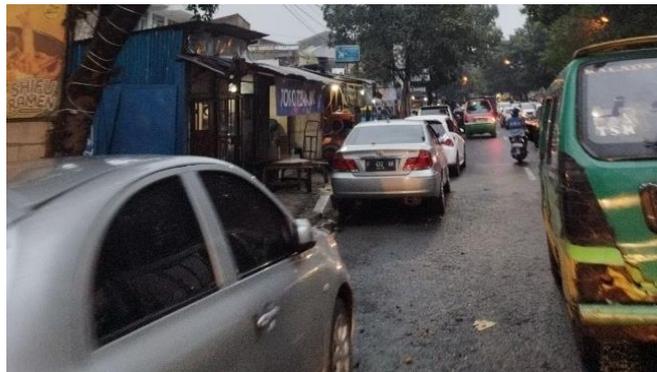
Gambar 3 Perilaku Parkir Tepi Jalan

Kebiasaan berdasarkan perilaku ini akan ditangani lebih lanjut, pada tahap awal, dengan penambahan rambu yang akan didesain penempatannya agar terlihat dan tidak multitafsir. Hal ini bisa dilakukan dengan menambahkan rambu informasi di bawah rambu peringatan ataupun larangan.

Fasilitas pelengkapan jalan akan dibugarkan jika melihat kualitas dari adanya marka jalan. Di satu sisi, rambu lalu lintas akan ditambahkan mengingat masih adanya perilaku parkir di pinggir Jalan PHH Mustofa oleh pengemudi karena terbatasnya rambu yang dilihat masyarakat. Penyelarasan rambu akan dilakukan dengan merujuk pada standar rambu yang berlaku di Indonesia, seperti Peraturan Menteri nomor 13 tahun 2014 tentang Rambu Lalu Lintas.
