**PERENCANAAN TEST RENDAM DAN CARA MENANGGULANGI BOCOR
KOLAM PENGOLAHAN AIR DI PROYEK PEMBANGUNAN IPAL
TERINTEGRASI DAN JARINGAN PERPIPAAN KIT BATANG FASE 1-450 HA**

Eko Rahmad Gustiono, Purwanti Sri Pudyastuti

Program Studi Teknik Sipil Universitas Muhammadiyah Sukarta
Email : D100190058@student.ums.ac.id, PSP237@ums.ac.id

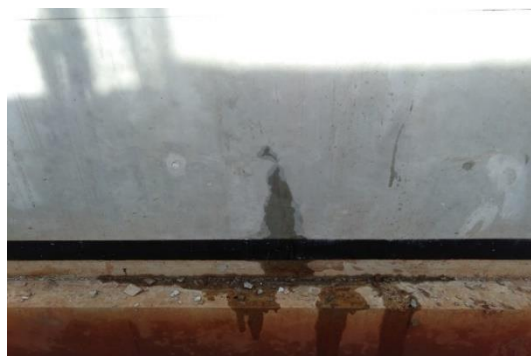
Gambar 2 Rembesan dinding ekualisasi

1. Telah dilakukan test rendam tahap 1 pada bangunan ekualisasi dengan ketinggian air 3.11 meter.
2. Setelah ditunggu 1x 24 jam ditemukan rembes air di beberapa titik.
3. Sebelum dilanjutkan test rendam kedua dilakukan perbaikan dengan cara *injeksi PU* 300.
4. Setelah dilakukan perbaikan, sudah tidak ditemukan lagi rembesan.
5. Bisa dilakukan pengisian air untuk test rendam tahap 2.
6. Dilanjutkan penimbunan tanah setinggi 2 meter.

Gambar adalah gambar rembesan air dari test rendam tahap 1 yang telah ditunggu 1 x 24 jam akan dilakukan *injeksi PU* agar tidak ada rembes lagi dan Ini adalah salah satu gambar rembesan air dari beberapa titik.

Gambar adalah gambar pekerja sedang melakukan *injeksi PU* untuk mencegah rembes dari bangunan ekualisasi. Kemudian akan ditunggu 1 x jam lagi untuk mengetahui sudah bisa ketahap test rendam selanjutnya atau tidak.

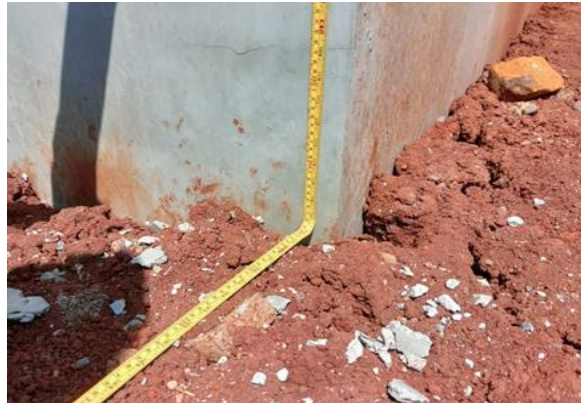
Gambar 4 Pengukuran timbunan tanah

1. Telah dilakukan test rendam tahap 2 pada bangunan ekualisasi.
2. Ditemukan rembesan air di area pojok bangunan (sisi utara barat)
3. Posisi level air di ketinggian 3.75 meter dan level timbunan rata rata 2.75 meter.
4. Dapat dilakukan penimbunan setinggi 75 cm
5. Agar dilakukan space untuk area rembes, agar tidak ditimbun dahulu sebelum dilakukan *ijneksi PU 300*.

Gambar 4 adalah pengukuran elevasi timbunan tanah tahap 2 ketinggiannya mencapai 2.75 meter. Untuk tahap 3 masih menunggu 1 x 24 jam apakah ada rembes/bocor.

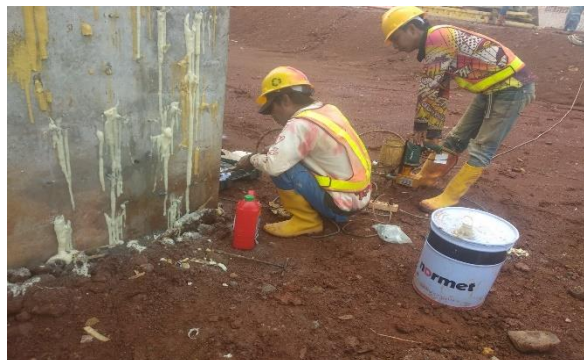
Gambar 5 Injeksi PU tahap 2

Gambar adalah gambar pekerja sedang melakukan pekerjaan *injeksi PU*. Ditahap 2 ini ada beberapa titik rembesan di sekitar pojok sisi utara barat. Kemudian akan ditunggu 1 x 24 jam untuk mengetahui sudah siap atau belum untuk tahap selanjutnya.

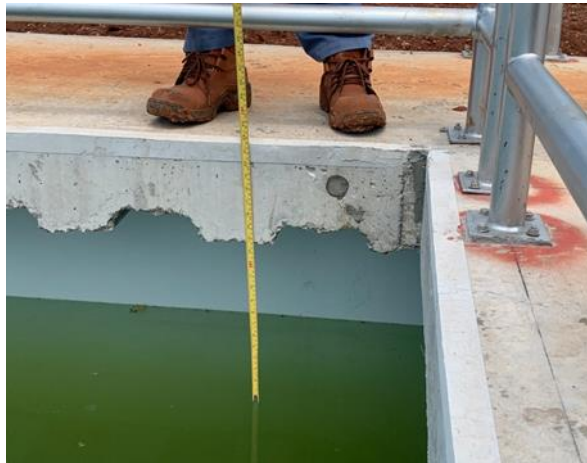
Gambar 6 Pengukuran level air

1. Elevasi pada bangunan ekualisasi 5 meter
2. Kebocoran/rembesan sudah dilakukan *injeksi PU 300*
3. Secara visual sudah tidak ada rembesan/kebocoran pada dinding
4. Dapat dilakukan penimbunan sesuai dengan elevasi timbunan akhir yaitu ketinggian 4 meter.
5. Setelah dilakukan penimbunan akhir ditunggu 1 x 24 jam untuk mengetahui bocor atau tidak pada bangunan ekualisasi.

Gambar adalah gambar sedang mengukur ketinggian elevasi air ditahap akhir. Setelah ditunggu 1 x 24 jam diukur apakah ada penurunan atau tidak pada testrendam tahap akhir ini.

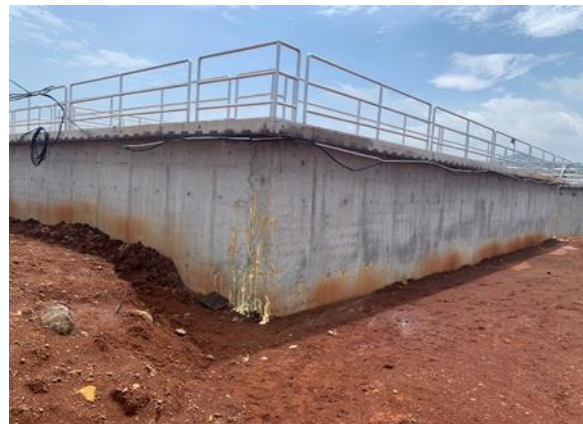
Gambar 7 Injeksi PU

Gambar adalah gambar setelah ditunggu 1x 24 jam ternyata ada yang rembes bagian pojok utara barat. Kemudian pekerja melakukan injeksi PU untuk mencegah rembesan tersebut.

Pencegahan kebocoran menggunakan material *PU (polyurethane)* karena *fleksibel* dan *Tangguh*, *polyurethane* akan melindungi dengan baik dari retakan beton. Ketikan suntikan ke beton selama perbaikan kebocoran, dalam beberapa menit *polyurethane* mengalami transformasi kimia dari air menjadi padat (Katino, 2019).
