**Journal of Comprehensive Science**  
p-ISSN: 2962-4738 e-ISSN: 2962-4584  
Vol. 2 No. 5 Mei 2023

**ANALISIS RISIKO DAN PENANGANAN PADA PELAKSANAAN  
PEKERJAAN PELAT LANTAI DAN BALOK TRIBUN AUDITORIUM**

Analisis hasil temuan penelitian dari risiko yang terjadi di lapangan selama masa pelaksanaan pekerjaan pelat lantai dan balok tribun auditorium pada pembangunan gedung Gelanggang Inovasi dan Kreativitas (GIK) di Universitas Gadjah Mada yaitu sebagai berikut ini :

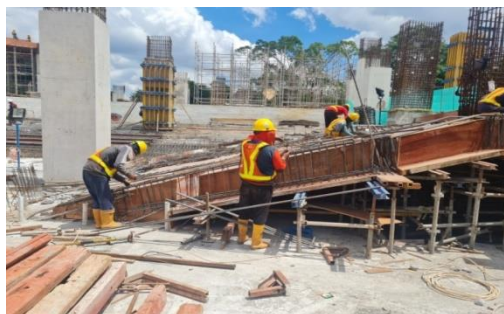
Saat pemasangan bekisting pada pelat lantai tribun di auditorium gedung GIK ini mengalami salah satunya yaitu di bagian trap bawah. Risiko yang terjadi yaitu pada saat perakitan *Perth Construction Hire* (PCH) dan bekisting yang membuat kesusahan terhadap akses pekerja. Selain itu, juga pada saat selesai pekerjaan pengecoran akan membuat susahnya pembongkaran dikarenakan rapatnya bekisting pelat lantai bagian bawah terhadap lantai dasar. Penanganan yang dapat diambil dari risiko yang terjadi yaitu dengan memberikan atau menggunakan urugan tanah miring. Urugan tanah miring berfungsi untuk pengganti bekisting, dimana tanah dipadatkan dan kemudian dijadikan sebagai lantai kerja dengan dibuat mutu  $f'c$  7,4 Mpa.

**Gambar 1.** Bekisting pelat tribun dasar

1. Risiko yang terjadi dibagi menjadi 3 yaitu risiko pada bekisting, risiko pada tulangan, dan risiko pada pengecoran.
2. Risiko pemasangan bekisting pada pelat lantai tribun dasar yang sulit dibongkar dan menimbulkan banyak *waste* bekisting dapat diatasi dengan menggunakan urugan tanah miring sebagai pengganti bekisting triplek.
3. Risiko pada pemasangan bekisting pada trap tribun yang terlalu rendah sehingga menyebabkan cekungan, dapat diperbaiki dengan menambal menggunakan sika grout.
4. Risiko pada dimensi tulangan yang tidak sesuai dengan *shop drawing* dapat diatasi dengan cara langsung diperbaiki sesuai dengan *shop drawing* dan perlu dibuatkannya *Bar Bending Schedule* (BBS) khusus trap tribun serta untuk *marking* surveyor juga agar lebih teliti dalam proses pelaksanaan pekerjaan.

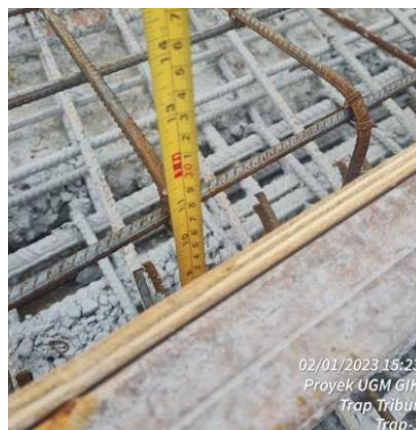
Pemasangan bekisting pada trap tribun auditorium ditemukan terlalu rendah yang mengakibatkan ketika melaksanakan pekerjaan pembongkaran permukaan trap lantai terdapat cekungan. Dimana seharusnya memiliki jarak yang sesuai sehingga didapatkan trap tribun yang masih terdapat selimut beton. Penanganan terhadap risikoyang terjadi ini dapat dengan mudah diperbaiki dengan cara menambal menggunakan sika grout.

**Gambar 3.** Bekisting trap yang rendah

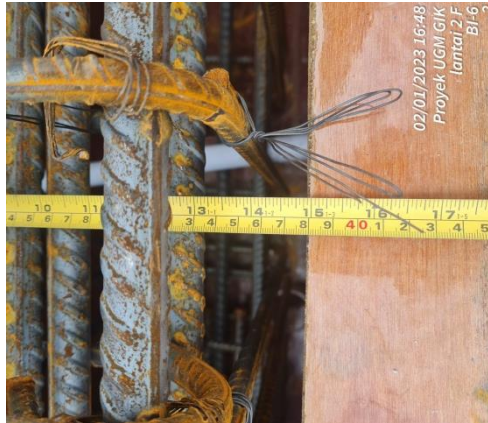
Pelaksanaan pekerjaan tulangan pada pelat lantai dan balok tribun di auditorium memiliki beberapa risiko yang terjadi pada saat pelaksanaannya. Ada beberapa tulangan yang tidak sesuai dengan gambar *shop drawing* yaitu jarak antar tulangan (dimensi

**Gambar 4.** Dimensi balok belum sesuai *shop drawing*

tulangan) dan juga jumlah yang belum sesuai. Selain itu, untuk perkuatannya juga ada beberapa yang belum terpasang kawat bendrat. Penanganan yang dapat dilakukan bisa langsung dengan cara diperbaiki sesuai dengan *shop drawing*. Kemudian perlu dibuatkan juga *Bar Bending Schedule* (BBS) khusus trap tribun dan untuk *marking* surveyor juga agar lebih teliti agar proses pelaksanaan pekerjaan dapat berjalan sesuai dengan mutu yang telah di setujui.
