**METODE PERBAIKAN DAN PENCEGAHAN BETON BUNTING  
PADA PELAKSANAAN KONSTRUKSI BETON**

Pengamatan dilakukan melalui survei langsung ke lokasi proyek pembangunan Hotel Rez Semarang.

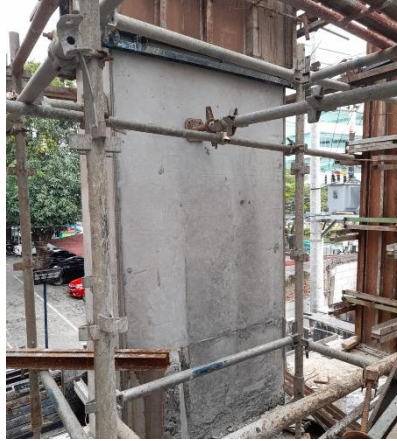
Penyebab terjadinya beton bunting adalah pemadatan yang tidak sempurna, bekisting yang tidak kuat, bekisting yang tidak licin, pelaksanaan teknis pada bekisting yang tidak baik serta tidak adanya perkuatan saat memasang bekisting, sehingga bekisting

tidak dapat menahan beban beton basah saat pengecoran, karena menggunakan material kayu dan triplek yang kualitasnya tidak baik. Selain faktor perencanaan atau perhitungan bekisting yang tidak benar juga dapat menyebabkan terjadinya kerusakan bunting.

**Gambar 4.** Kondisi kolom yang mengalami bunting

Oleh karena itu metode penanganan beton bunting adalah dengan cara metode *Trimming* dan *Patching/Grouting*. Cara mengatasi beton bunting yaitu:

1. Memasang perancah pada area kolom yang diperbaiki, langkah awal perancah ini dimaksudkan sebagai pijakan pekerja untuk melakukan *chipping* (bobok) pada kolom.
2. Melakukan *chipping*/bobok area kolom yang akan *dipatching*. Lalu bersihkan area tersebut hingga bersih.
3. Lalu melakukan penambalan.
4. Melakukan curing pada permukaan yang diperbaiki.
